Dienst Beheer Infrastructuur  
afdeling Technisch  
Specialistisch Onderhoud

Datum  
21 april 2005

Korte notitie met aandachtspunten en een afschatting van de haalbaarheid van 4 rijstroken autoverkeer over de Lammebrug te Leiden.

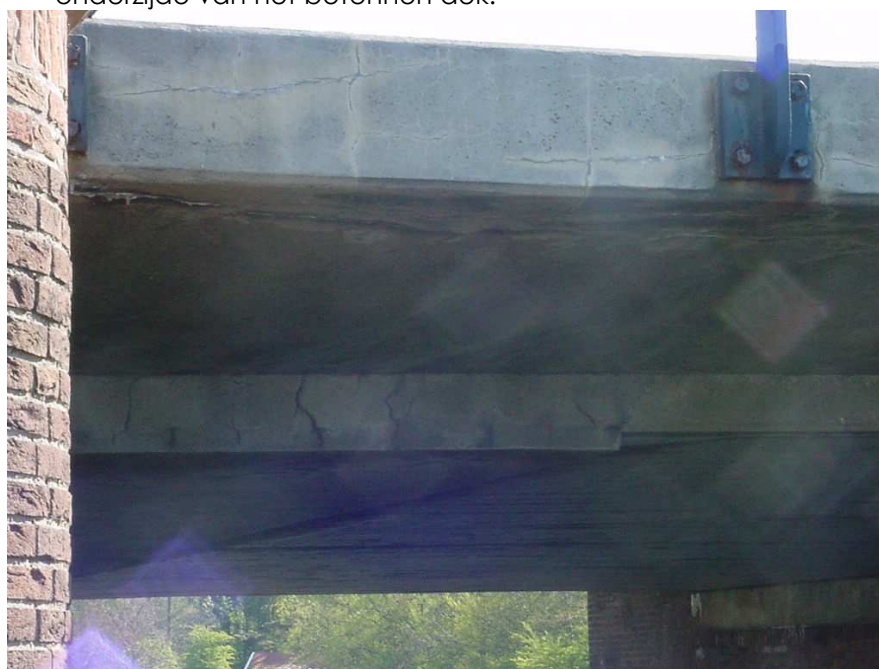
- De brug is oorspronkelijk ontworpen voor twee laststelsels klasse B of één laststelstel klasse A.
- In de betonnen overspanningen is in het verleden scheurvorming geconstateerd. Uit de positie van de scheuren kan worden verondersteld dat deze zijn veroorzaakt door een combinatie van de normale verkeersbelasting in combinatie met een verplaatsing van het landhoofd. Extra staven wapeningstaal zijn lokaal bijgelegd, door middel van gietmortel zijn deze staven verbonden verbinding met de onderzijde van het betonnen dek.

**Figuur 1, herstelwerk van de onderrand van de aanbrug. Divers scheurenpatroon**

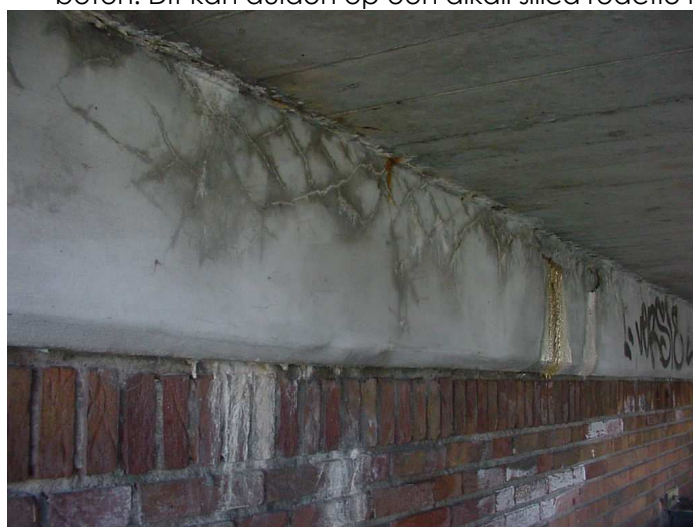
- In de betonnen aanbruggen (incl de oplegbalk op de pijlers) is een scheurenpatroon waar te nemen dat duidt op aantasting van het beton. Dit kan duiden op een alkali silica reactie in het beton)

**Figuur 2, Betonschade in de oplegbalk in pijler**

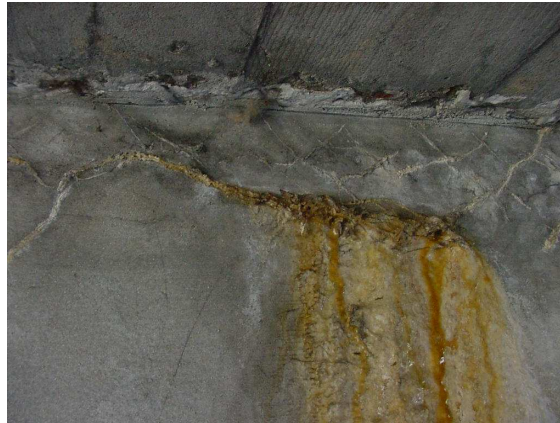
**Figuur 3, detail opname oplegbalk in pijler**

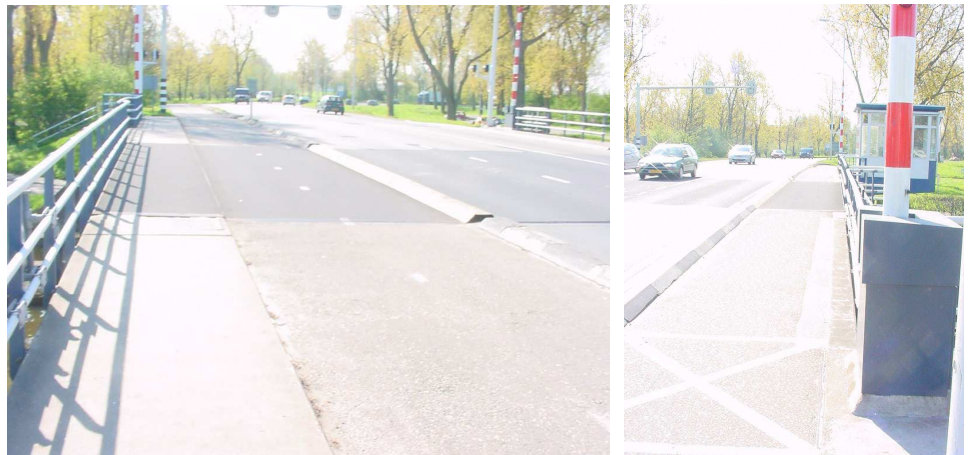
Uit onderzoek ter plaatse lijkt er inderdaad ruimte te zijn op de plaats van het huidige fietspad voor een 4 rijbaan voor het autoverkeer. Zie foto. Voor een fietspad blijft dan geen ruimte meer over. Er lijken geen fysieke obstakels zich op het brugdek te bevinden, anders dan de huidige betonnen rijbaan scheiding tussen autoverkeer en fietspad.

**Figuur 4, Op de linker foto het fietspad waar een rijbaan wordt gepland.**

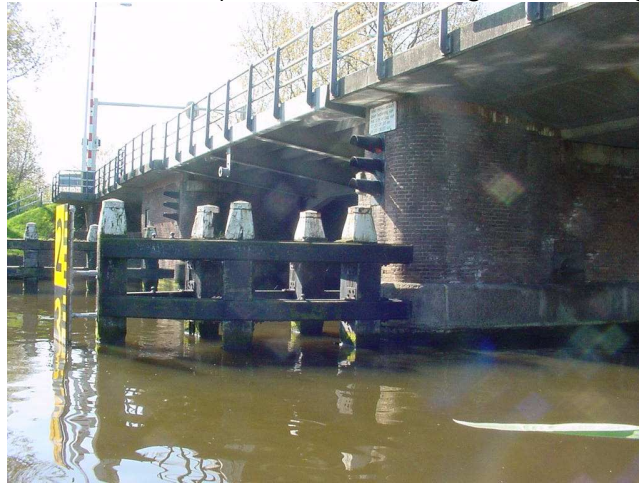
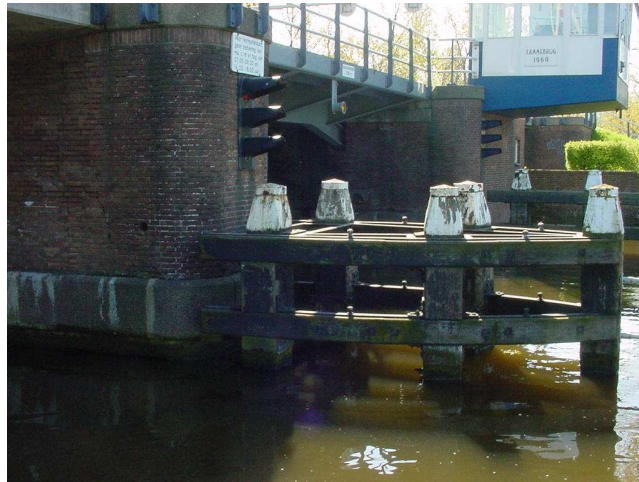
In het verleden zijn de landhoofden verdraaid. Blijkbaar is de draagkracht van de landhoofden beperkt. De toenmalige opzichter van de herstelwerkzaamheden heeft aangegeven de hieruit voortvloeiende schade zoals scheurvorming te hebben hersteld. Aangezien het dek van de brug naar de noordzijde met 1.65m is verbreed is de is het zwaartepunt van de brug naar de noordzijde verplaatst. Wanneer over deze verbreding verkeer zal rijden, zal de noordzijde van de fundering nog zwaarder worden belast.

Zeker gezien de reeds opgetreden vervorming van de fundering valt de aanvullende assymetrische belasting van de brugfundering af te raden.

**Figuur 5, de bovenste foto geeft de verbrede noordzijde aan, het dek kraagt uit over de pijler. De onderste foto geeft de niet verbrede zuidelijke zijde weer.**

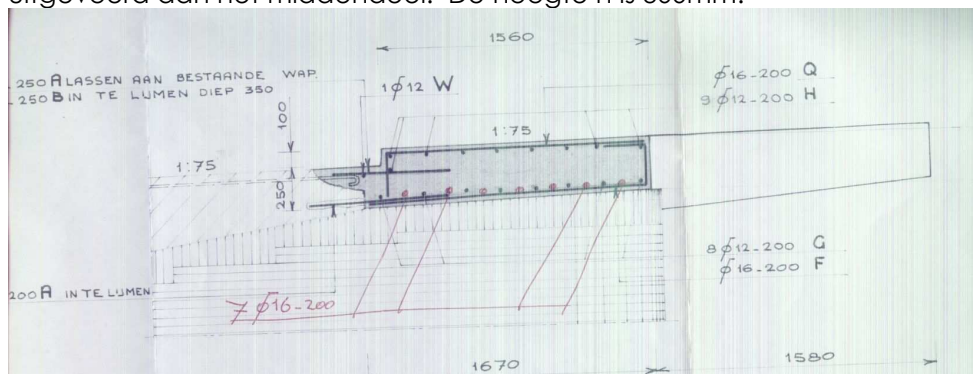
Na vermoedelijke rotatie van de landhoofden zijn de aanbruggen gescheurd. Door het aanbrengen van extra wapening en spuitmortel is dit gerepareerd. Desalniettemin geeft de schade aan de aanbruggen relatief zwaar belast worden. De verbreding aan de noordzijde is slanker uitgevoerd dan het middendeel. De hoogte  $h$  is 300mm.

**Figuur 6, grijs gearceerde deel is de verbreding**

Uit de originele berekening valt te halen dat voor één laststelstel klasse A of twee laststelstels klasse B rekening moet worden gehouden met een veldmoment van  $M_{rep} = 180 \text{ kNm}$ . Hieruit valt te concluderen dat verbreding aanzienlijk minder draagkracht bezit dan de originele betonnen aanbrug. Deze verbreding is niet ontworpen om het verkeer te dragen. Door de geringere hoogte is dit gedeelte ook minder stijf.
